Il restauro delle pitture murali di Palazzo Gini a Prato

**IL RESTAURO DELLE PITTURE MURALI
PALAZZO GINI A PRATO**

Giuseppe A. Centauro

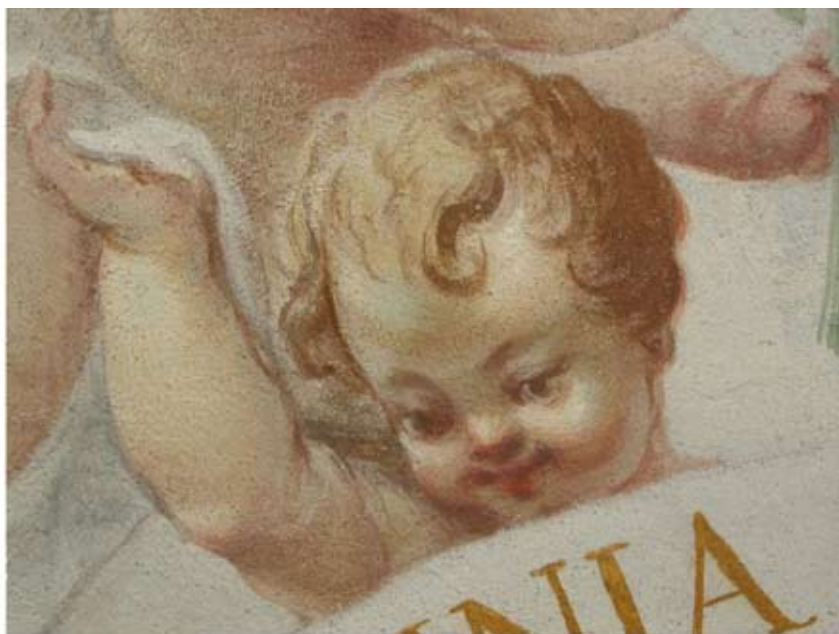
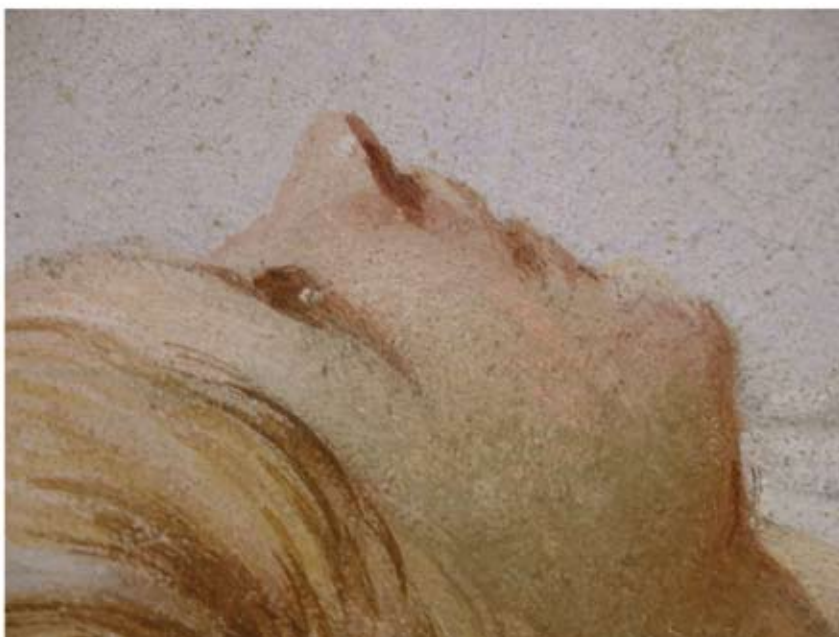
Sala di Apollo. Dettagli della volta dipinta dopo il restauro
